## SLEDOVÁNÍ ZMĚN V TRENDU RÁZOVÝCH PULSŮ LOŽISKA

POUŽITA METODA SPM, TECHNIKA dBm/DBC, RUČNÍ MĚŘICÍ PŘÍSTROJ T2001

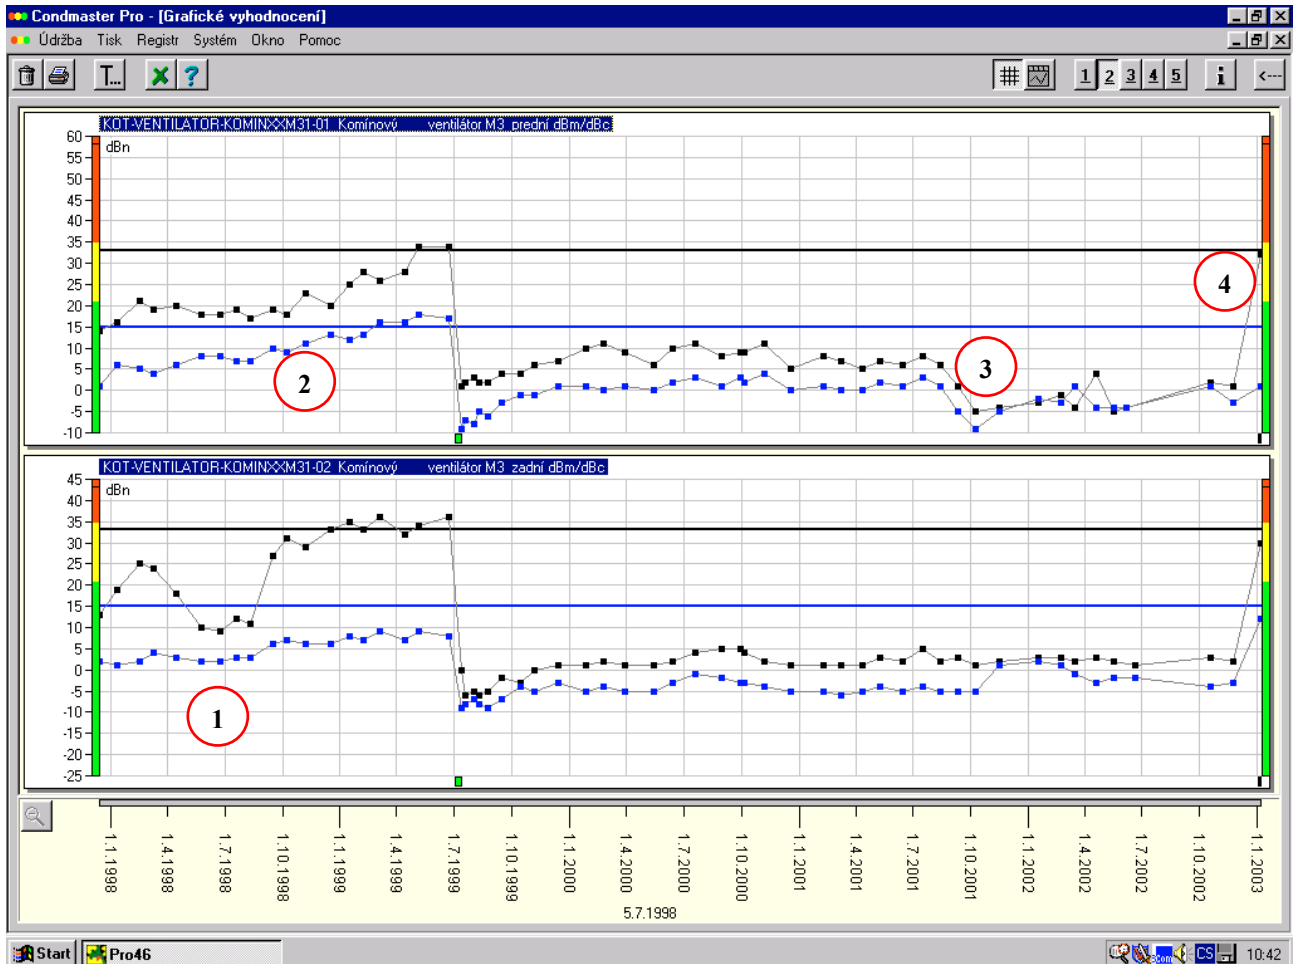
OBR.1.: DLOUHODOBÝ TREND ELEKTROMOTORU (POHON VENTILÁTORU)  
HORNÍ GRAF – STRANA HŘÍDELE, SPODNÍ GRAF – VOLNÁ STRANA

- SITUACE 1:** První změna trendu zachycena v lednu 1998. Plánovaná výměna provedena během odstávky v červenci 1999. Dočasný pokles hodnot je způsoben „zaoblením“ hran vady malého rozsahu. Vada se však dále rozvíjí a hodnoty se vrací k původnímu trendu.

- SITUACE 2:** Vada vznikla na ložisku na volné straně (rozdíl hodnot dBm a dBc se zvětšuje). Ložisko na straně hřídele je přetěžováno (zhoršené mazání – současný vzestup hodnot dBm i dBc) právě vlivem vady stroje.

- SITUACE 3:** Dochází k poklesu hodnot rázových pulsů o cca 15 dBsv. To může být způsobeno třemi příčinami:
- chyba měření či měřicího přístroje,
  - ložisko se protáčí a negeneruje rázové pulsy. V takovém režimu je havárie otázkou několika málo hodin,

- zhoršuje se kontakt mezi domkem a ložiskem, čímž se zvyšuje útlum měřeného signálu. Po nějakém čase tato varianta hrozí havárií – viz situace 4. Toto je pravděpodobně příčinou změny v tomto příkladu.

- SITUACE 4:** Prudký vzestup měřených hodnot je výjimečný a vyžaduje okamžitou reakci.

Z výše uvedených důvodů se doporučuje využívat v software Condmaster Pro i možnost zadání „dolních“ alarmů, tedy hodnot, pod které by měřená hodnota u zdravého stroje neměla klesnout.
